# Schloss Limburg an der Lahn

## Bauzustandsanalyse eines Gebäudekomplexes

### Statisch-konstruktives Gutachten im Vorfeld der Generalsanierung

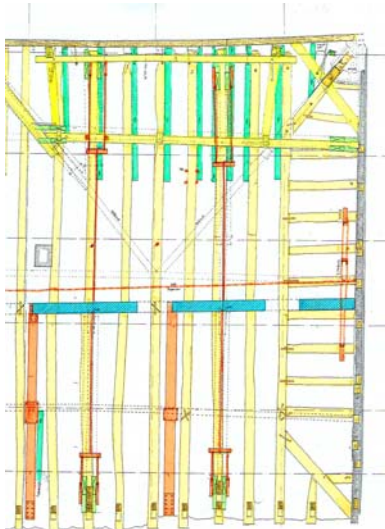
Bauaufnahme (Dachbalkenlage) mit Analyse der Reparaturphasen (Ausschnitt).

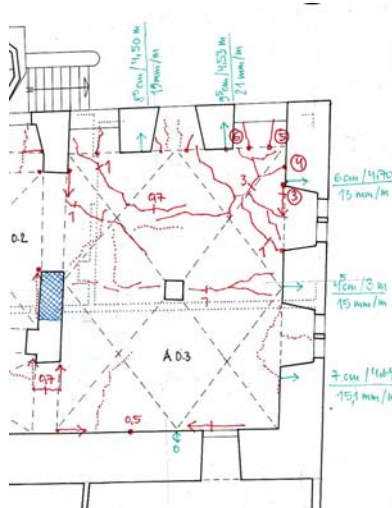
Kartierung von Risssschäden u. Verformungen in Wänden u. Gewölben (Ausschnitt).

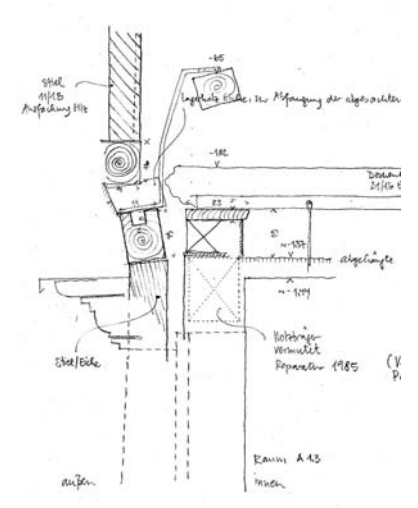
Detailaufnahme: schadhafter Anschluss Decke - Fachwerkwand mit Reparatur.
