Gutachten für Burgen u. Ruinen

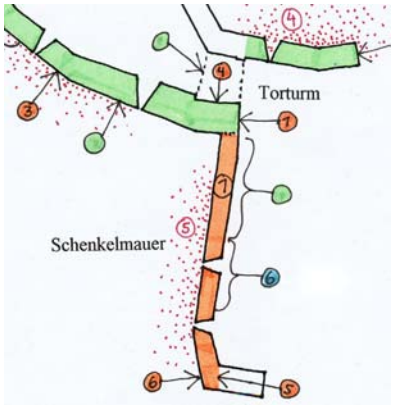
Burg Schadeck
1998

Untersuchung des Dachtragwerks und der Wände in den Obergeschossen.

Abriss einer Wand von den Umfassungsmauern; der nur rudimentär erhaltene und erheblich geschädigte Dachstuhl sollte neu errichtet werden

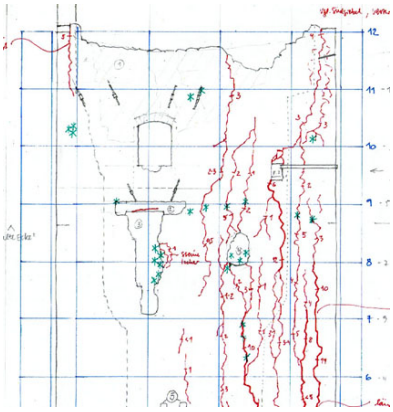
Stiftsruine Lippstadt
1998

Visuelle Untersuchung der aufgehenden Wände und der Mauerkronen.

Vorhandene Schäden entstanden in einer Kombination aus bauzeitlichen Mängeln, dem eingetretenen Ruinenzustand, Instandhaltungsmängeln und Reparaturfehlern.
